SÉCURITÉ AÉRIENNE — NOUVELLES

Pouvoirs et processus liés à la suspension ou à l'annulation
de documents d'aviation canadiens

De nouveaux acronymes à ajouter à votre vocabulaire aéronautique :
RESA et EMAS

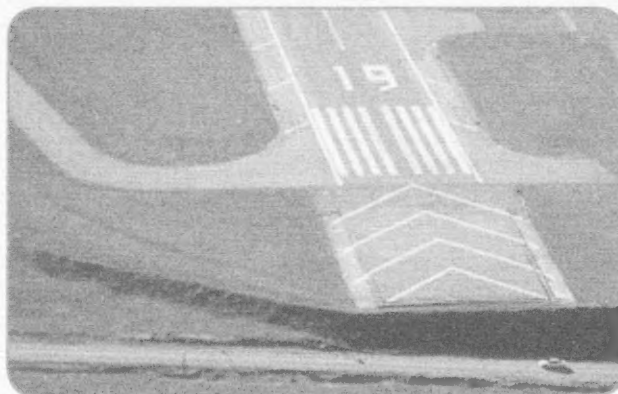
Photo d'un EMAS.

(Lit de l'EMAS : aire grise indiquée par les chevrons jaunes)

La norme de l'Organisation de l'aviation civile internationale (OACI) prévoit que la RESA doit se terminer 150 m au-delà de l'extrémité d'une piste, mais l'OACI recommande aussi que la RESA se termine à 300 m de l'extrémité d'une piste. Transports Canada (TC) a recommandé l'application de la norme de l'OACI, mais il envisage de rendre cette norme obligatoire¹ dans les aéroports canadiens. Lors de l'examen des accidents de sortie en bout de piste survenus au Canada au cours des 20 dernières années à peu près, TC a constaté que dans 91 % des cas, l'aéronef s'était arrêté dans les 150 m au-delà de l'extrémité d'une piste.

La Federal Aviation Administration (FAA) a choisi la RESA allongée (*runway safety area* selon le terme préconisé par la FAA) qui se termine 1 000 pi (300 m) au-delà de l'extrémité d'une piste. La mise en œuvre d'une telle distance au Canada aurait posé des difficultés dans biens des aéroports qui n'ont pas l'espace nécessaire à l'établissement d'une RESA se terminant à 300 m de l'extrémité d'une piste en raison d'obstacles physiques (notamment des routes, des étendues d'eau, des terrains escarpés). Lorsque l'espace physique n'existe pas, il est possible de réduire la distance déclarée de la piste afin de créer de l'espace pour la RESA ou, autrement dit,
